Gemeinde Rünenberg

Erneuerung / Sanierung Mehrzweckhalle

Schulstrasse 57, 4497 Rünenberg

Zusammenfassung

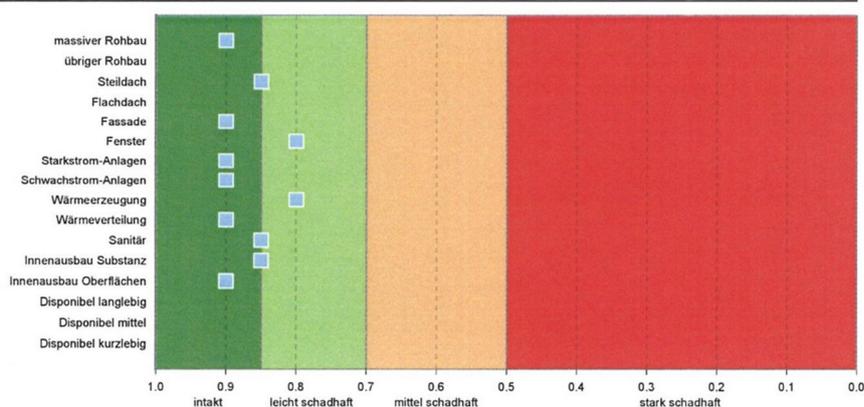
Baulicher Zustand

Der bauliche Zustand der einzelnen Bauteile wird bei dieser Gebäudeanalyse der BDO AG als intakt bis leicht schadhaft beurteilt. Somit liegen die Instandsetzungszeitpunkte der einzelnen Bauteile zwischen den Jahren 2029 bis 2038. Die Instandsetzungskosten werden in der Analyse über die 10 Jahre mit rund 2.05 Mio. CHF angegeben. Die Instandhaltungskosten sind bei diesen Kosten nicht berücksichtigt.
